Voith Process Solutions – Erfolgsgeschichten aus Nordamerika

Prozessverbesserung bei geringem Kapitaleinsatz

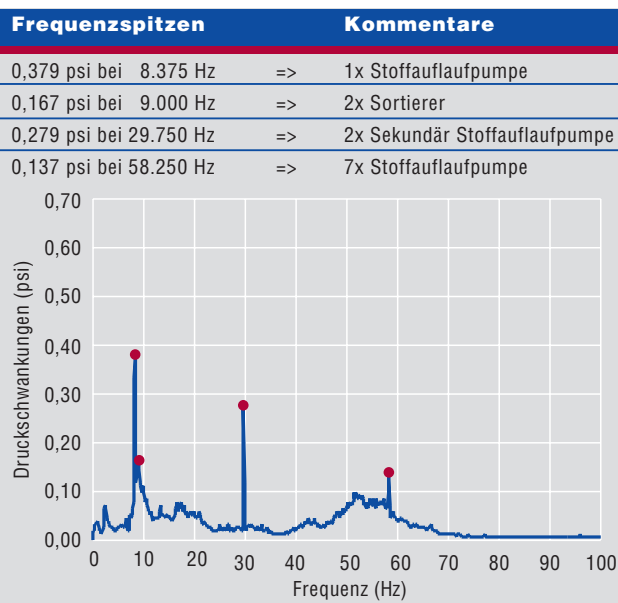
Abb. 1: Pulsationsbeispiel.
Liniendruck 11,20 psi
Spitze zu Spitze 3,11 psi
Standardabweichung 27,7%

Fließcharakteristika in den Rohrleitungen, eine Tapio/TSO Analyse von Papierproben und die Einstellung des Stoffauflaufes einschloss. Die Ingenieure von Process Solutions erstellten eine Pulsations-Studie mit einem Mehrkanal Spektrum Analysator, um die Druckschwankungen an verschiedenen Punkten im Stoffzufuhr-System zu beurteilen (**Abb. 1**).

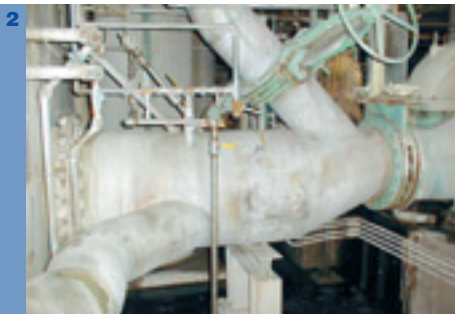
Abb. 2: Probleme im Konstanten Teil.

Mit dieser Art von Analyse kann man Mischungsprobleme identifizieren, aber auch Kavitationen und Pulsationen, hervorgerufen von rotierenden Maschinenteilen sowie strömungsbedingte Probleme erkennen. Das Testlabor von Voith prüfte Papierproben, um periodisch auftretende Abweichungen im Blattgewicht und bei der Faserorientierung festzustellen. Mit der Studie wurden mehrere Bereiche im Konstanten Teil identifiziert, die zur beobachteten Instabilität des Flächengewichts beitragen (**Abb. 2**).

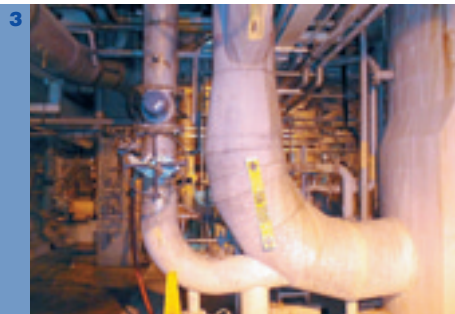
Abb. 3: Modifikationen im Konstanten Teil.

Das Ergebnis der Studie war ein zweistufiger Plan, der zunächst Veränderungen des bestehenden Rohrleitungssystems für kurzfristige Verbesserungen enthielt. Langfristig ist jedoch eine Neugestaltung des gesamten Rohrleitungssystems anzustreben, um die Anforderungen an die Papiermaschine und die Qualität in vollem Umfang zu erreichen (**Abb. 3**).
